## **Diagnostic Plan Pluriannuel de Travaux (PPT) (DTG)**

## **1. DIAGNOSTIC PLAN PLURIANNUEL DE TRAVAUX, ACCES AU LOGEMENT ET CHIFFRAGE**

Numéro de dossier : 23/IMO/0049  
Date du repérage : 31/05/2023  
Heure d'arrivée : 10 h 28  
Durée du repérage : 02 h 30

**Batiment en bon état général, réaliser les travaux d'entretiens courants et ceux spécifiés dans ce rapport**

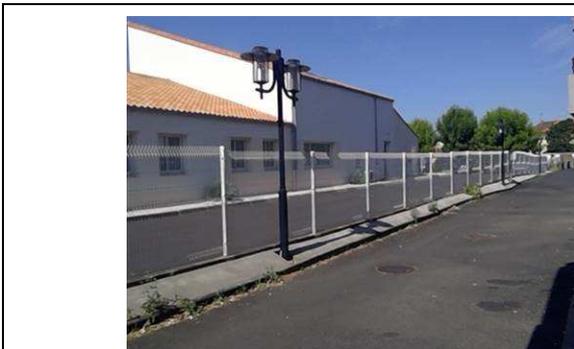
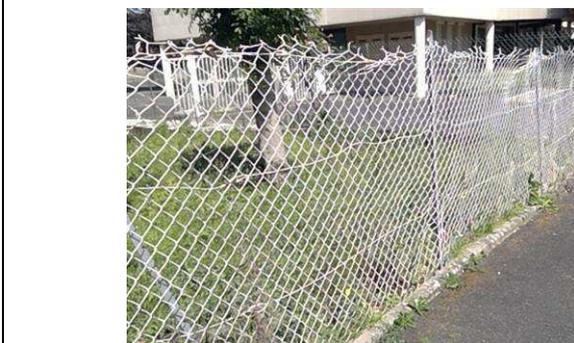
Photo n° PhDTG001  
Localisation : Mur de Clôture  
Description : Partie courante - Métal et béton  
soubassement  
Commentaire : L'entretien courant

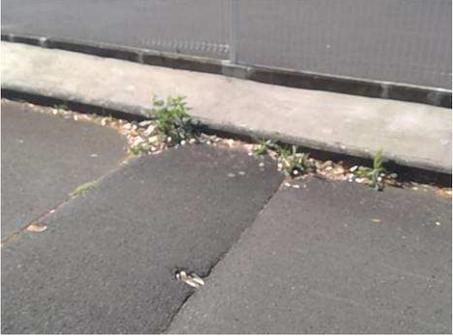
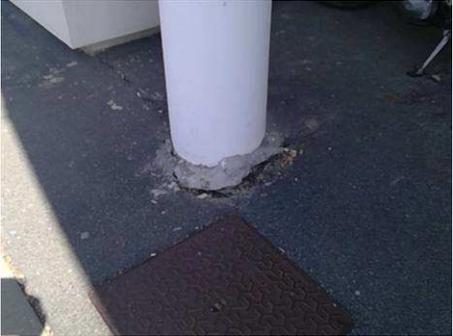
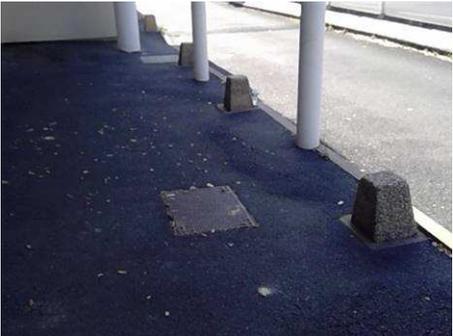
<p>Photo n° PhDTG002 Localisation : Voies et parking extérieurs Description : Partie courante - Bitume Commentaire :Entretien courant désherbage</p>

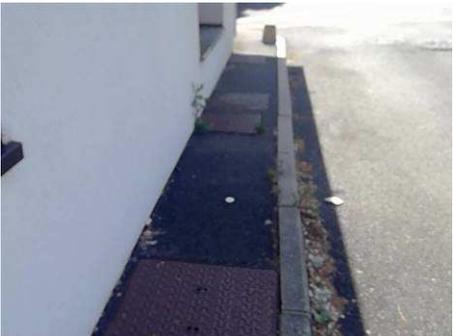
<p>Photo n° PhDTG003 Localisation : Voies et parking extérieurs Description : Bordures - Béton Commentaire :Entretien courant</p>

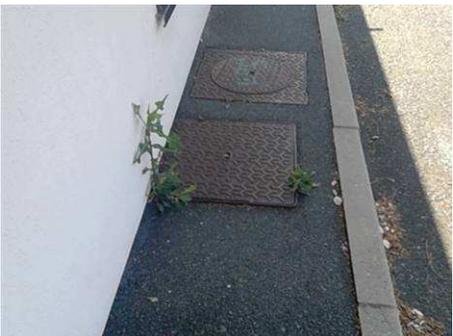
<p>Photo n° PhDTG004 Localisation : Voies et parking extérieurs Description : Dispositif de recueil des eaux pluviales - Dispositif de recueil des eaux sur l'accès voix et sur le trottoir Commentaire :Entretien courant</p>

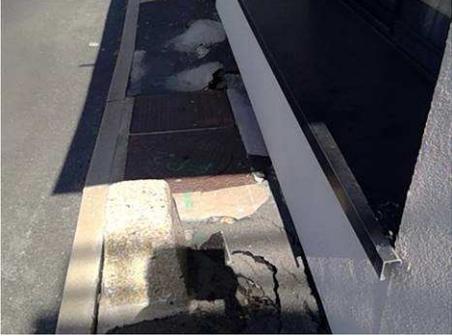
Partie repérée	Désignation	Description	Risque 2	Risque 3	Commentaires
Voies et parkings extérieurs	Trottoir	Bitume	X		Affaissement au niveau des regards Réaliser des investigations pour un renforcement Voir étude de sol initiale Photo : PhDTG005
Superstructures - Rdch	Balcon	Béton	X		Trace de carbonatation sur certains balcons à surveiller dans le temps Trace d'infiltration au niveau du poteau Reprendre l'étanchéité au niveau du balcon Enduit soufflé au niveau du grand balcon Photo : PhDTG008

<p>Photo n° PhDTG005 Localisation : Voies et parking extérieurs Description : Trottoir - Bitume Commentaire :Affaissement au niveau des regards réalisez des investigations pour un renforcement voir étude de sol initiale</p>

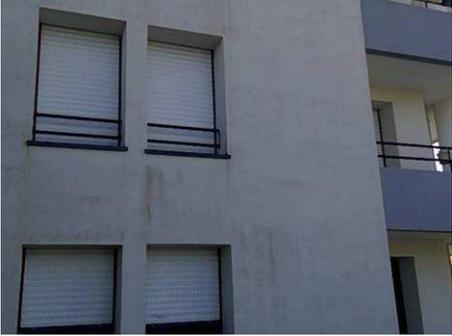
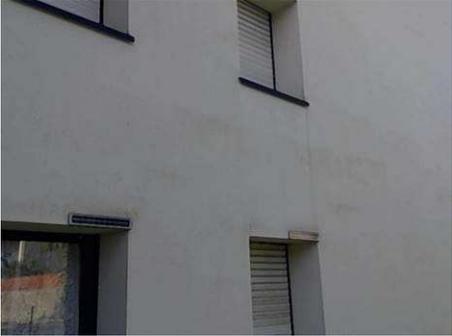
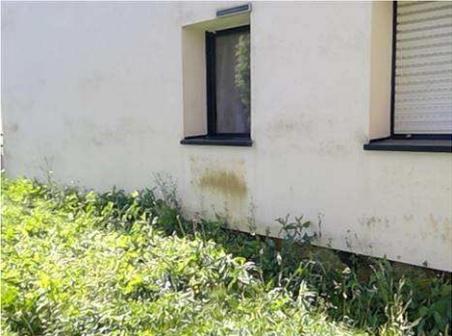
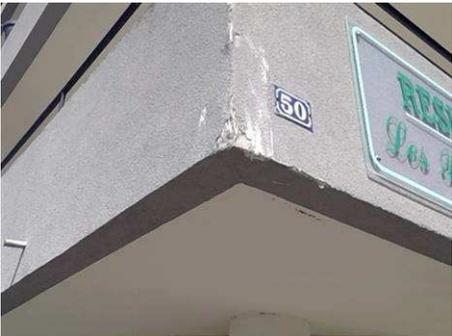
<p>Photo n° PhDTG006 Localisation : Infrastructure visible Description : · Revêtement - Enduit Commentaire :Réalisez un démoussage tous les 5 ans</p>

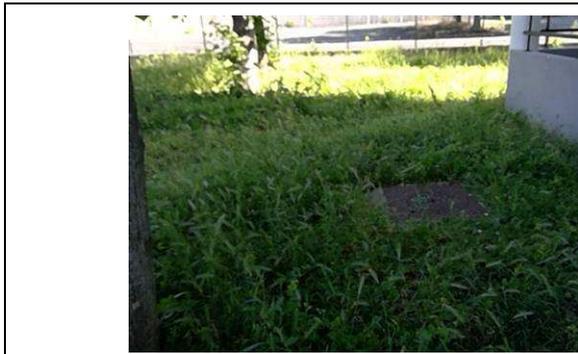
Photo n° PhDTG007  
Localisation : Voies et parking extérieurs  
Description : Espace vert - Verdure  
Commentaire : réalisez un entretien

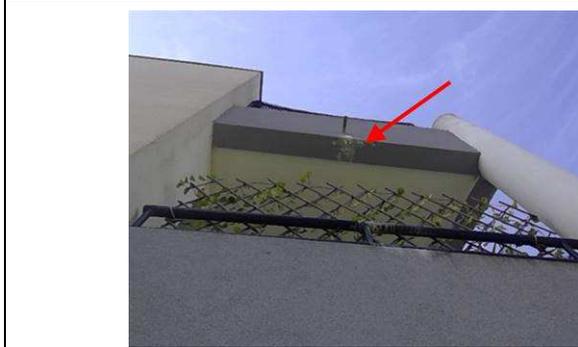
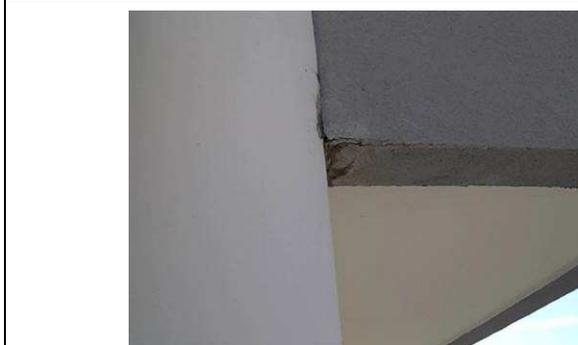
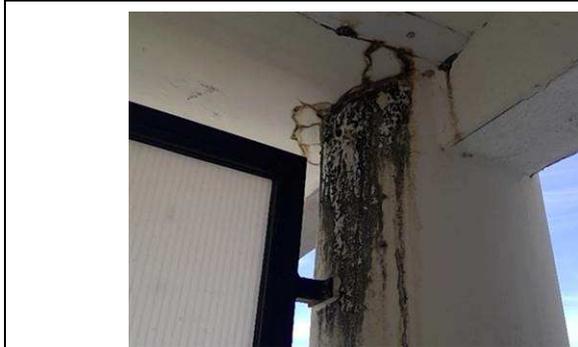
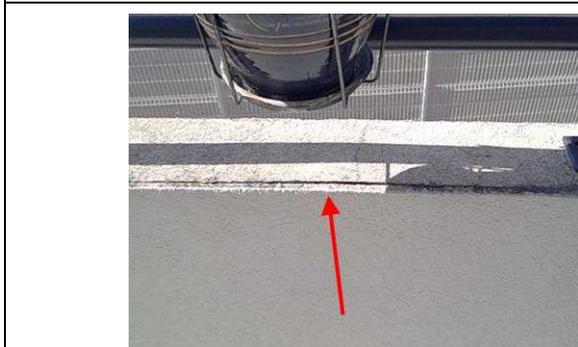
Photo n° PhDTG008  
Localisation : Infrastructure visible  
Description : Balcon - Béton  
Commentaire : Trace de carbonatation sur certains balcons à surveiller dans le temps

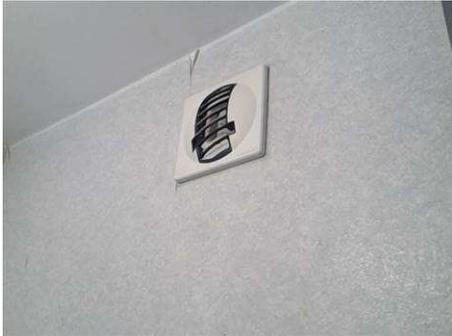
<p>Photo n° PhDTG009 Localisation : Ventilation Description : Mode de ventilation - Ventilation collective Commentaire : Voir carnet d'entretien annuel</p>

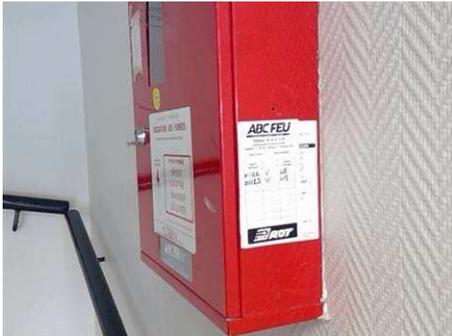
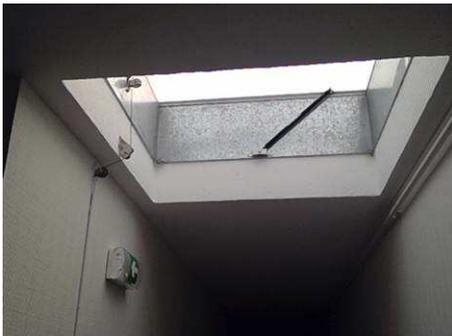
<p>Photo n° PhDTG010 Localisation : Sécurité passive Description : Trappe de désenfumage - Commande rez-de-chaussée Commentaire : Visite annuelle voir carnet d'entretien</p>

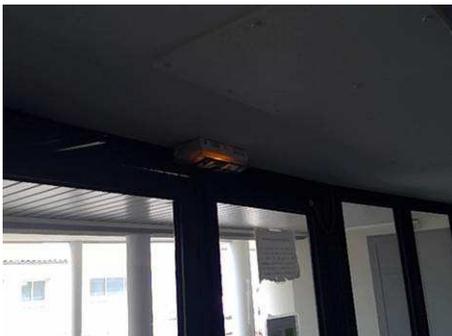
<p>Photo n° PhDTG011 Localisation : Sécurité passive Description : blocs autonomes - Dans les parties communes Commentaire : Voir carnets d'entretien</p>

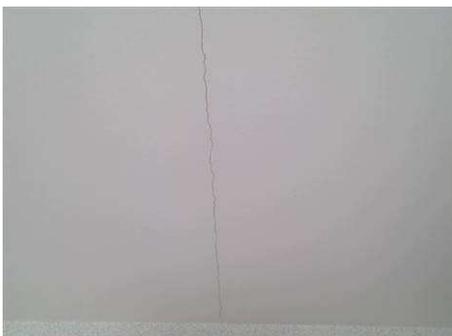
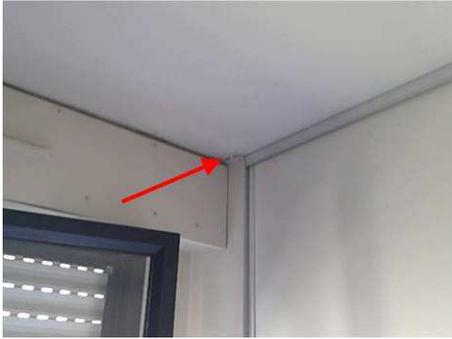
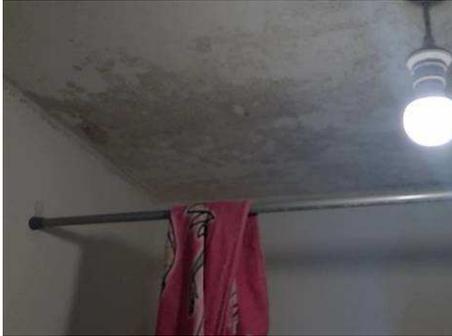
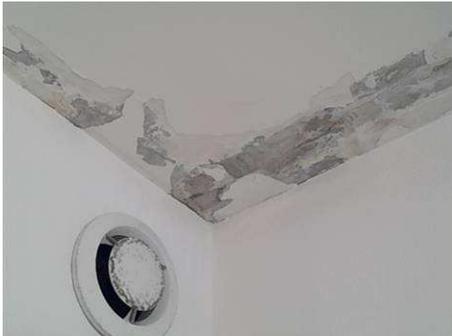
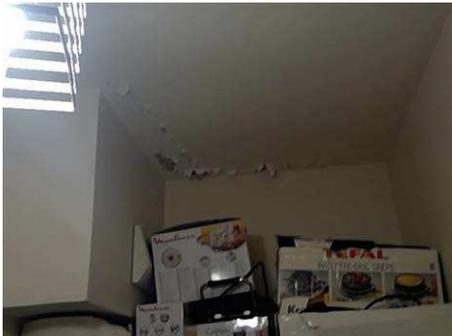
<p>Photo n° PhDTG012 Localisation : Infrastructure visible Description : Plancher bas - Béton Commentaire : Présence de fissures au niveau des planchers intermédiaires a surveiller dans le temps</p>

<p>Photo n° PhDTG012 Localisation : Infrastructure visible Description : Plancher bas - Béton Commentaire :Présence de fissures au niveau des planchers intermédiaires a surveiller dans le temps</p>

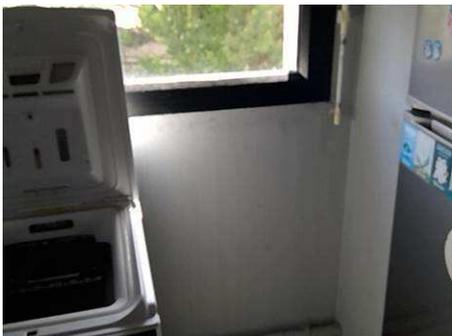
<p>Photo n° PhDTG013 Localisation : Infrastructure visible Description : · Allèges - Plâtre intérieur enduit isolant sur extérieur Commentaire :Ras</p>

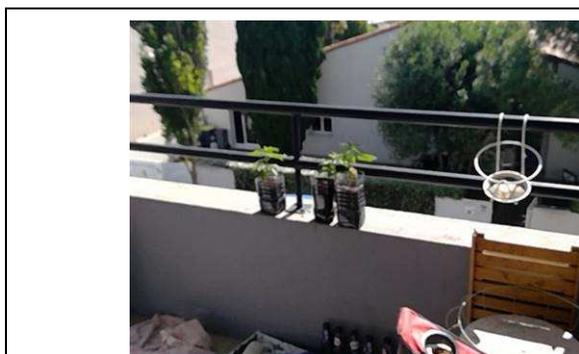
Photo n° PhDTG014  
Localisation : Infrastructure visible  
Description : · Garde-corps - métal  
Commentaire :Entretien courant

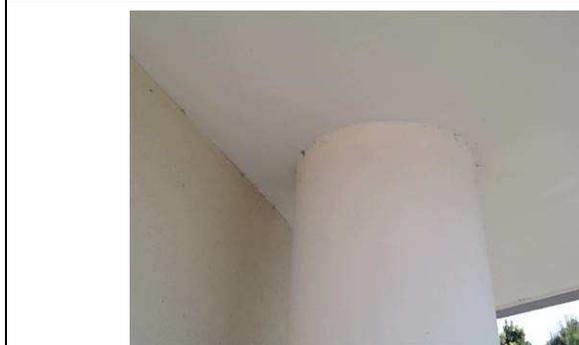
Photo n° PhDTG015  
Localisation : Infrastructure visible  
Description : Refends - Béton  
Commentaire :Non visible au jour de la visite

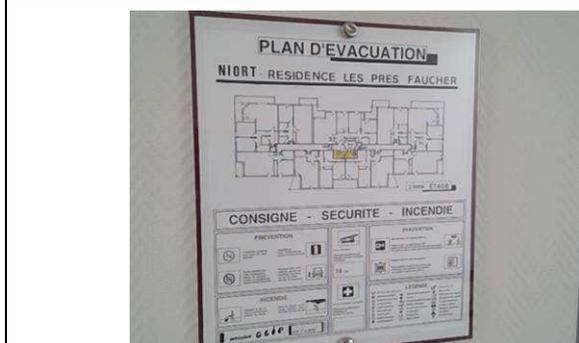
Photo n° PhDTG016  
Localisation : Sécurité passive  
Description : Plan d'évacuation - Dans les parties communes  
Commentaire :Ras

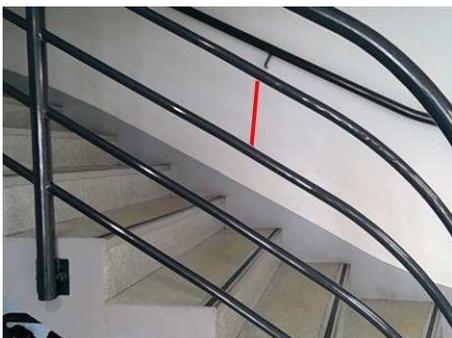
Photo n° PhDTG020  
Localisation : Infrastructure visible  
Description : Escalier - Béton  
Commentaire : Et car au barreau 14 cm à savoir que l'argumentation favorise le 11 cm lors de prochains travaux à envisager à remettre des protections
