# PRÉVENTION ET LUTTE CONTRE LES MÉRULES DANS L'HABITAT

RECOMMANDATIONS POUR  
UNE RÉHABILITATION DURABLE

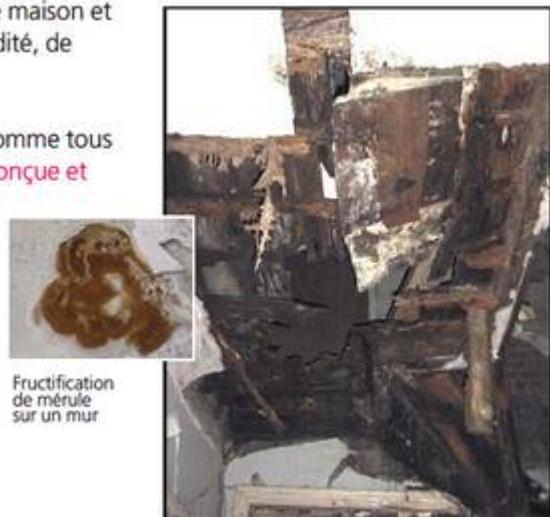
Le graphique ci-dessous illustre le risque d'infestation par les mérules, d'un bois en fonction de sa teneur en eau.

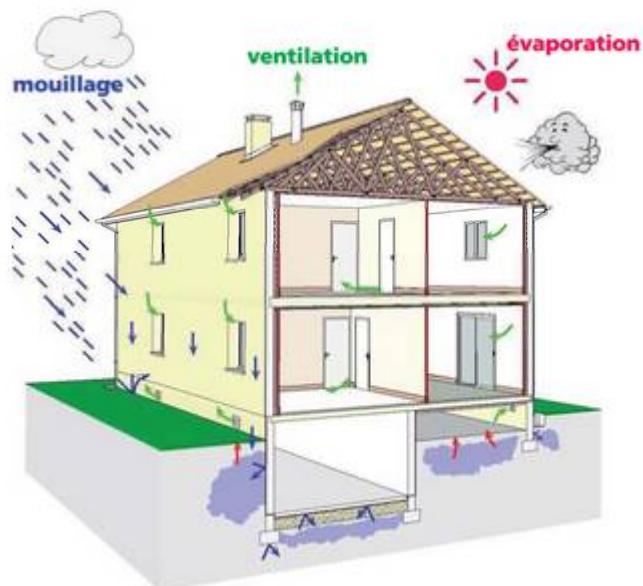
**Constructions récentes**

Les bâtiments récents sont conçus comme des "boîtes ventilées", dont l'enveloppe est imperméable à l'eau et à l'air. La ventilation est régulée et indépendante des conditions climatiques.

Ce principe constructif permet aux occupants des locaux de bénéficier d'un bon confort thermique en maîtrisant les déperditions d'énergie sauf au niveau des éventuels ponts thermiques.

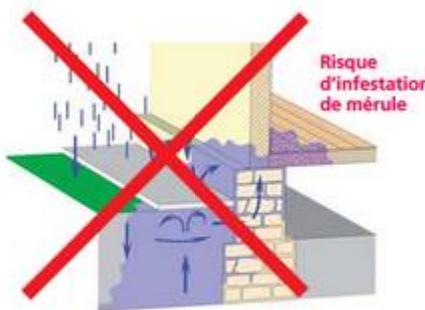
**Création d'un trottoir autour d'un bâtiment ancien :**  
l'eau qui s'accumule sous le trottoir pénètre le mur et humidifie le plancher en bois.

**Recommandation pratique :**  
assurer un drainage efficace de la paroi enterrée par un drainage et incliner la pente du trottoir vers le jardin.

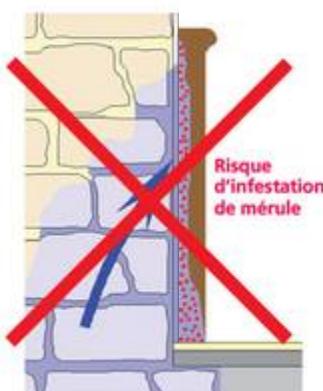
**Collage de lambris sur un mur extérieur d'un bâtiment ancien :**  
l'eau ne peut pas s'évaporer et humidifie le lambris.

**Recommandation pratique :**  
pose de lambris avec aménagement d'une lame d'air ventilée.

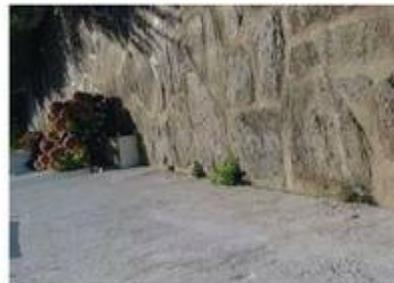
herbe à supprimer

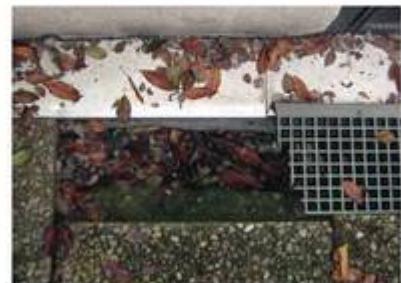
égout à nettoyer

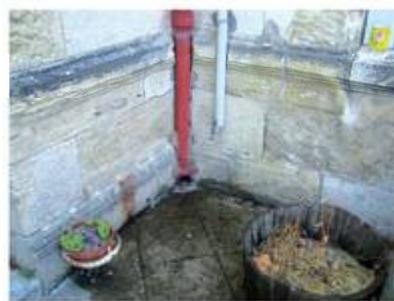
robinet et gouttière à réparer

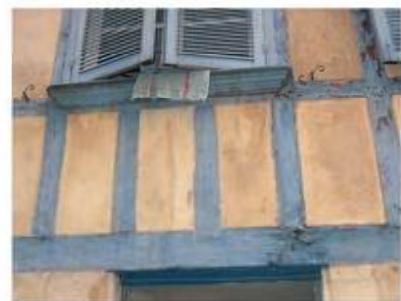
pans de bois à réparer

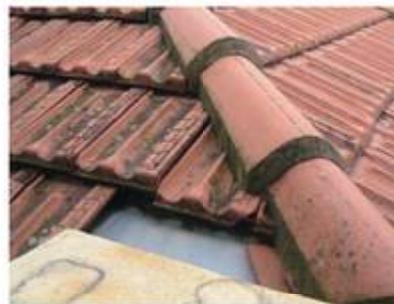
mousses à nettoyer

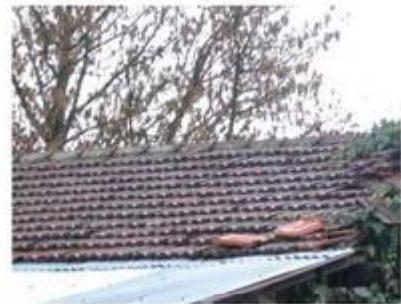
tuiles à remplacer

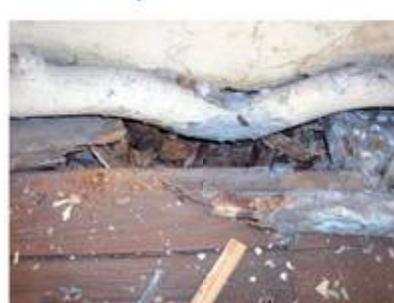
fuite de canalisation

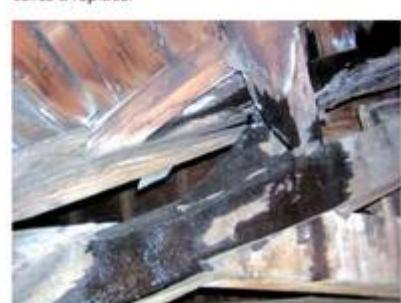
infiltration en toiture

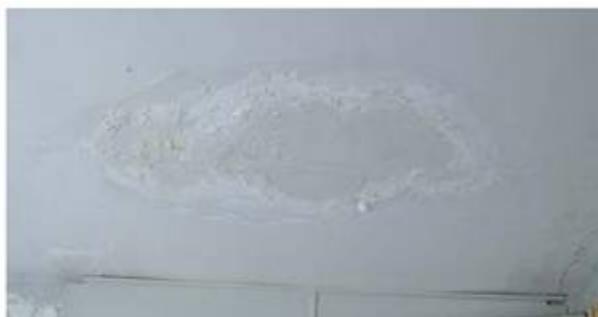
Exemple ci-contre :

le diagnostiqueur a repéré une zone susceptible d'être infestée par un champignon de pourriture : trace d'humidité sur un plafond en lattis bois plâtré masquant un plancher en bois enfermé, sous une salle de bains.

Le diagnostiqueur recommande une dépose partielle du plafond pour contrôler l'état du plancher en bois.

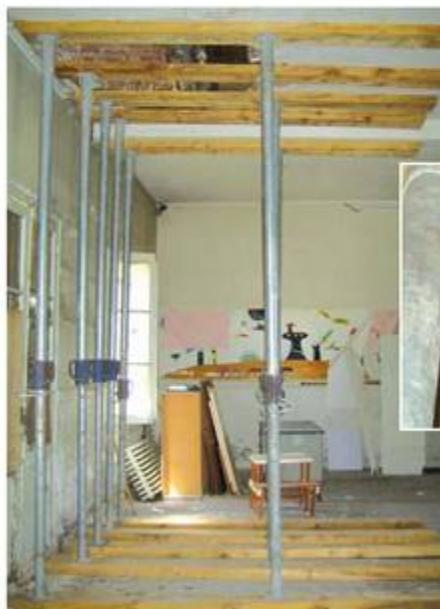
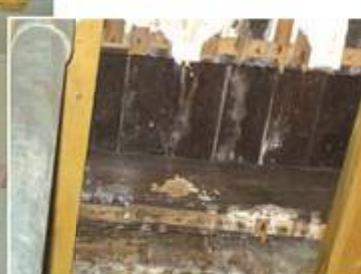
Exemple ci-dessous :

Après dépose partielle du plafond : l'expert constate que le plancher en bois est fortement dégradé par des champignons de pourriture.

L'expert recommande un étalement du plancher jusqu'à réalisation des travaux qu'il a préconisés.
