EPREUVE PRATIQUE – DPE AVEC MENTION Bâtiment tertiaire ERP

Présentation du foyer des Abeilles (accueil provisoire de personnes en grande difficulté)

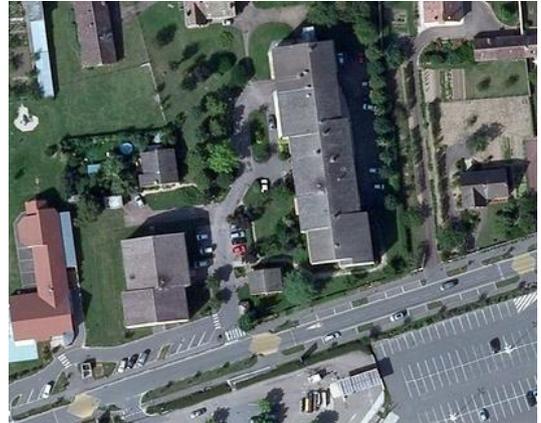
Le foyer étudié comporte 1 bâtiment en R+3 composé de 61 logements (53 de type F1 avec une pièce principale, une cuisine, une salle de bains avec WC et un dressing et 8 de type F2 avec une chambre supplémentaire) et de parties communes.

Les parties communes se répartissent en : bureaux, zone de restauration avec cuisine en liaison froide et salle à manger, salon de coiffure, bibliothèque, salons d'activités et un local entretien « office » par niveau qui sert de collecte des déchets.
